وزارة الطاقة والثروة المعدنية

**كشف حسيّ على منطقة التصدعات الأرضية في  
منطقة قاع السعديين**

شباط 2023

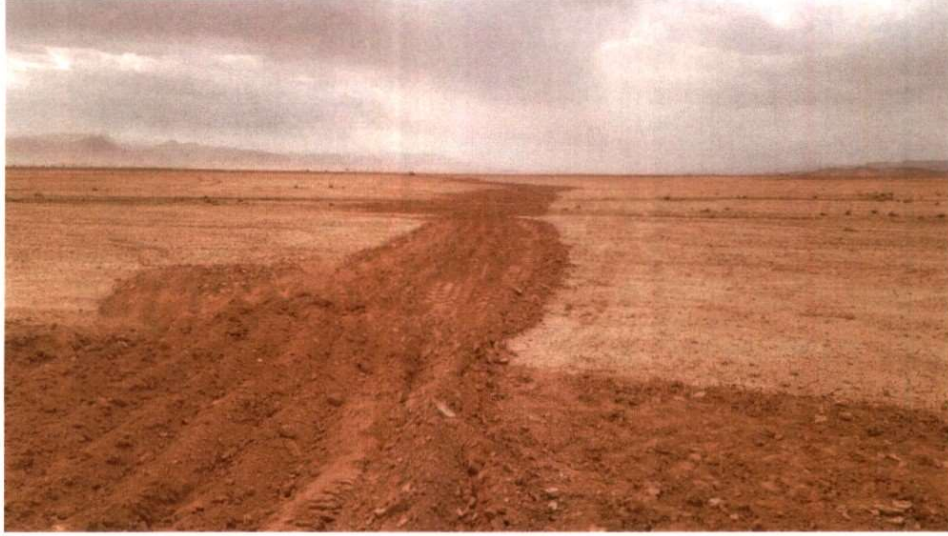
شكل رقم 4: صورة ميدانية تبين تغطية الشق مؤخراً بواسطة جرافة

يظهر القيام حديثا بتغطية الشقوق التي تزيد عرضها عن 1.5 متر احيانا بواسطة آلية / جرافة (شكل رقم 4)، الا ان الشقوق عادت للظهور في بعض الاماكن على طول الشق بعد عملية التغطية (شكل رقم 5). يظهر أن مياه الامطار الغزيرة مؤخرا على المنطقة وما حولها وتشكل السيول ادت الى الانسياب داخل التصدعات فزادت من اتساعها كما يظهر في معظم الاماكن (شكل رقم 6). كما تم ملاحظة وجود تشققات عمودية على التصدع الرئيسي ولكن أقل حدة تتجه شرق غرب (شكل رقم 7).

2. مخاطبة الجهات المعنية للقيام بعمليات ردم مستمرة للتصدعات في حال توسعها أو تشكل تصدعات جديدة في المستقبل.

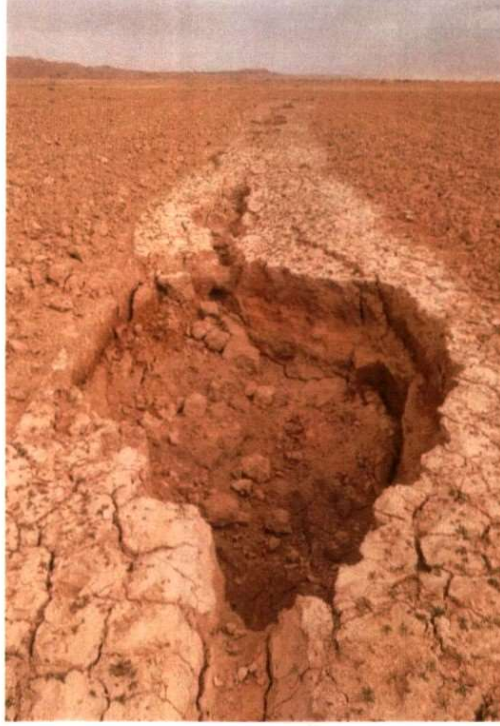
شكل رقم 6: صورة ميدانية توضح ازدياد عرض الشق بواسطة مياه الأمطار والسيول.

2. إن الهطول الغزير لمياه الأمطار وتشكل السيول في المنطقة ساعد في توسيع هذه التصدعات السطحية وتعميقها من خلال عمليات الإذابة للطبقات الطينية التي تغطي منطقة قاع السعديين. وبشكل عام تعتبر ظاهرة تشكل التصدعات السطحية في المنطقة ظاهرة طبيعية لا يمكن إيقافها أو الحد منها، وبالتالي فإن من أهم الإجراءات الواجب اتباعها للتعامل معها هي:

1. وضع برنامج مراقبة لهذه التصدعات السطحية وتحديد توسعها أفقياً وعمودياً من خلال التعاون بين البلدية المعنية والسكان المحليين وتوعية القاطنين في المنطقة بخطورة هذه التشققات وضرورة التبليغ عنها في حال حدوثها أو توسعها.
