وزارة الطاقة والثروة المعدنية

**كشف حسي على منطقة السوق الأرضية في
منطقة الشاكرية- القويرة**

تشرين أول 2023

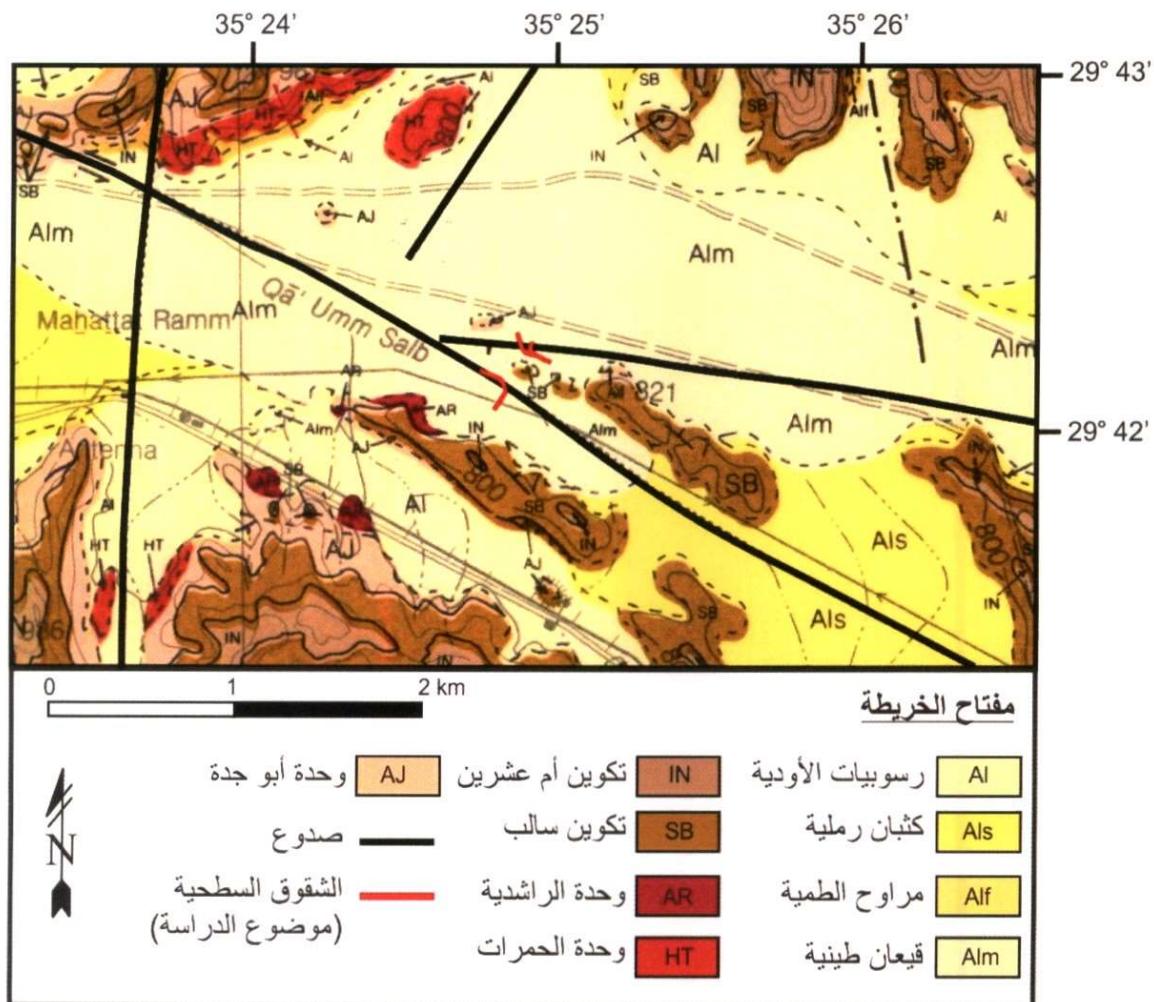
شكل رقم 2: خريطة جيولوجية لمنطقة الدراسة.

يغلب على المنطقة تواجد الرسوبيات الحديثة والتي تتكون من رسوبيات الأودية والكتبان الرملية والمراوح الطمية والقيعان الطينية. كما تكتشف صخور حقبة ما قبل الكامبري و حقبة الحياة القديمة في الأجزاء الشمالية والجنوبية من منطقة الدراسة والتي تتكون في الغالب من الصخور الجرانيتية والرملية التابعة لعدة تكوينات جيولوجية هي: تكوين أم عشرين، تكوين سالب، وحدة الراشدية، وحدة الحمرات، وحدة أبو جدة كما هو موضح في (الشكل رقم 2).

توضح الخريطة الجيولوجية وجود العديد من الصدوع في المنطقة ذات الاتجاه (شمال غرب - جنوب شرق) مصاحب له صدوع متعمدة عليها باتجاه (شمال شرق- جنوب غرب) بالإضافة إلى وجود صدوع ذات الاتجاهات (شمال-جنوب) و (شرق-غرب).

1. وقوع منطقة الشقوق السطحية عند نقطة التقاء صدعين رئيسيين كما هو موضح على الخريطة الجيولوجية، مما أدى إلى تكون منطقة ضعف في الطبقات الصخرية تحت سطحية.

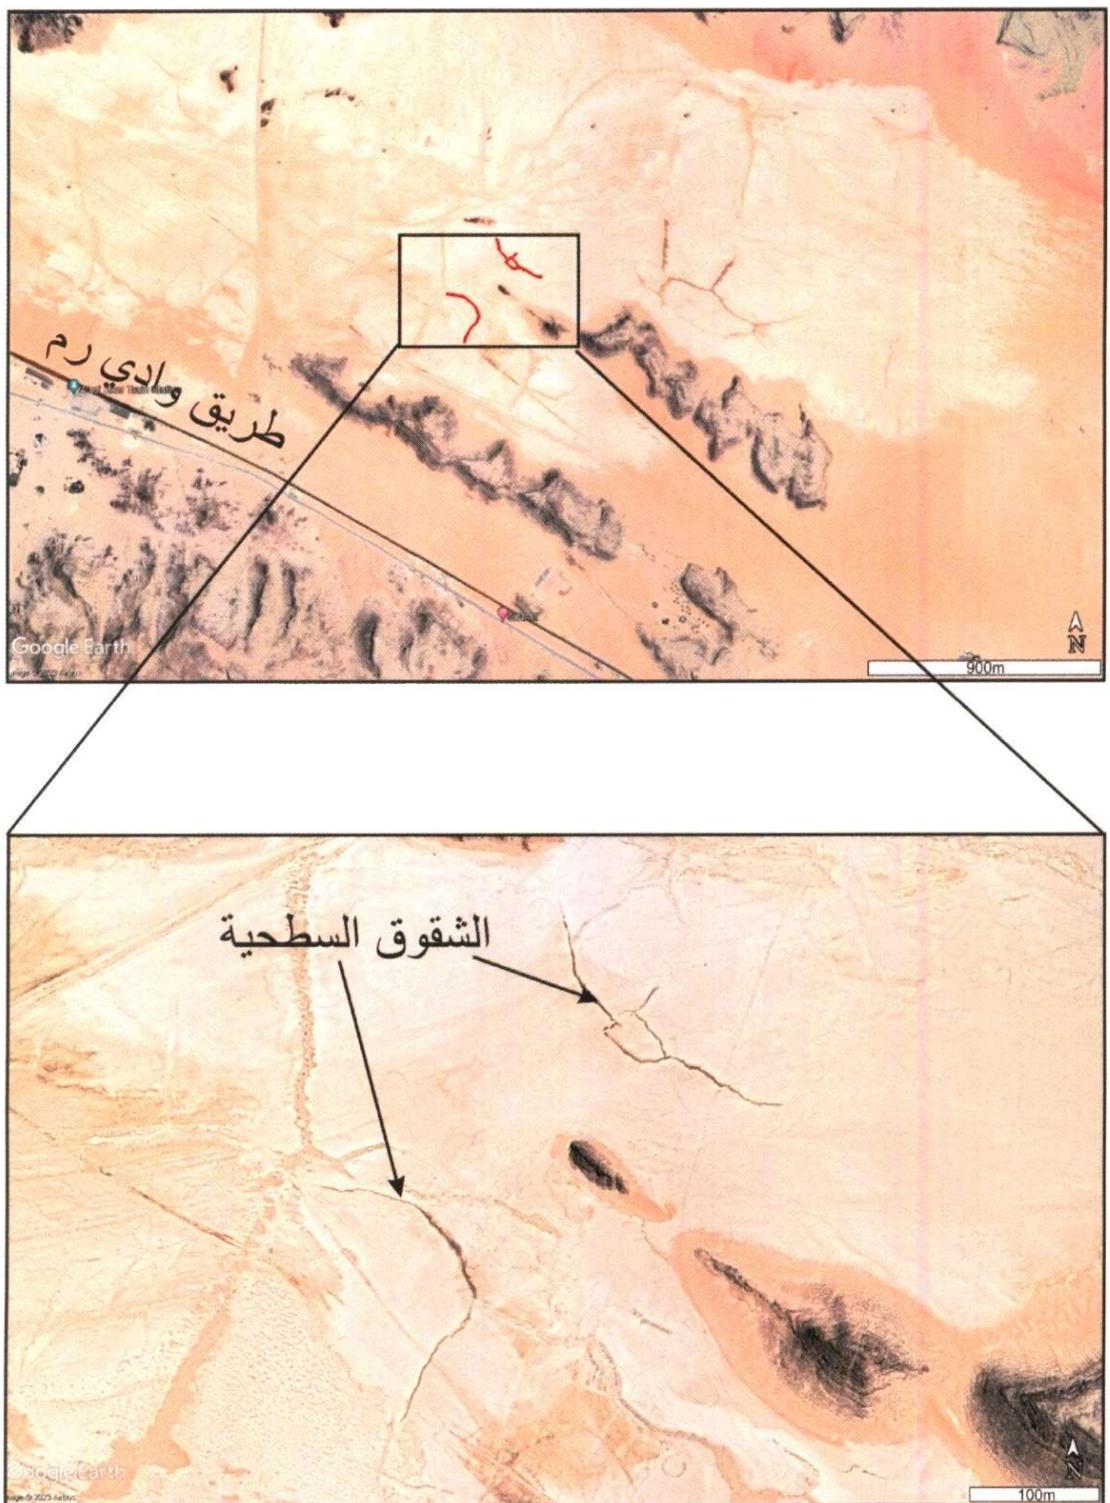
شكل رقم 3: صورة أقمار صناعية تبين امتداد وتوزيع الشقوق السطحية

يظهر للعيان تصدعات سطحية الى الشمال من طريق وادي رم بحوالي 1 كم. يمتد بعضها لحوالي 300 متر باتجاهات متعرجة ومتشعبه (شكل رقم 3)، حيث يصل عرضها في بعض المناطق إلى 1 متر بأعماق متقارنة تصل إلى عدة أمتار (شكل رقم 4).

تبين من الدراسات المكتبية والزيارة الميدانية لمنطقة قاع أم سلب شمال قرية الشاكرية في القويرة أن هناك شقوق سطحية باتجاهات مختلفة وبأطوال تصل إلى 300 متر وبعرض يصل إلى 1 متر وأعماق متفاوتة تصل إلى عدة أمتار، ومن خلال الرجوع إلى البيانات المتوفرة في وزارة الطاقة والثروة المعدنية والتي تشمل خرائط وتقارير جيولوجية تبين أن هناك عاملان رئيسيان تسببا في ظهور هذه الشقوق وهما:

1. مخاطبة الجهات المعنية ل القيام بعمليات ردم مستمرة للشقوق في حال توسعها أو تشكل تصدعات جديدة في المستقبل، كما يجب القيام بعملية حراثة لأرضية القاع الطيني في منطقة التشققات السطحية وبشكل عمودي عليها مما يؤدي إلى تشتت جريان المياه وتقليل تأثيرها على اتساع الشقوق.

3. وضع برنامج مراقبة لهذه الشقوق السطحية وتحديد توسعها أفقياً وعمودياً من خلال التعاون بين البلدية المعنية والسكان المحليين وتوعية الفاطنين في المنطقة بخطورة هذه التشققات وضرورة التبليغ عنها في حال حدوثها أو توسعها.
